北海道における農作業事故防止の取組について

瀬野 俊彦

2021年10月22日
 日本農業労災学会2021年度
 (第8回)大会シンポジウム

北海道における 農作業事故防止の取組について

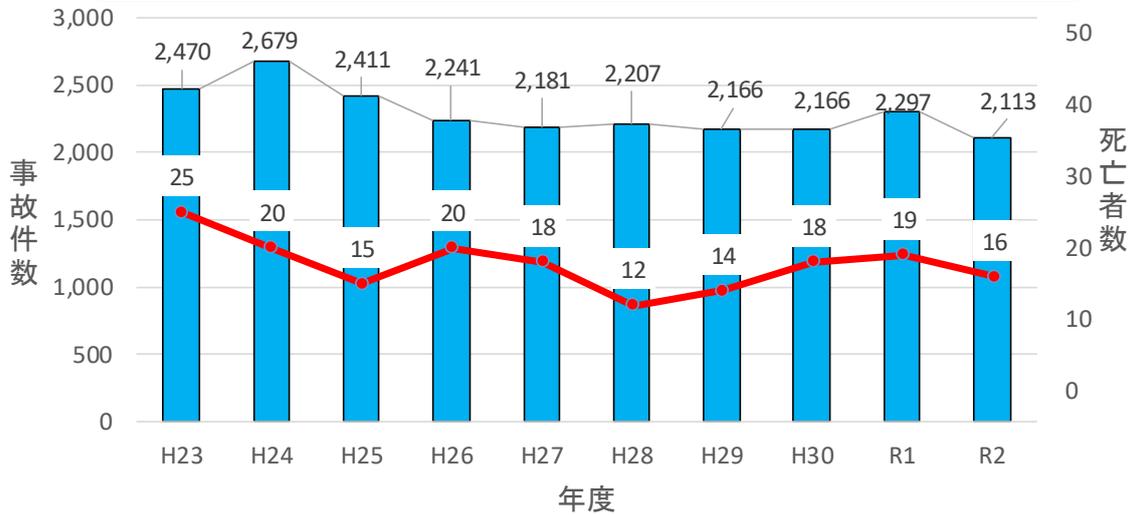
農作業事故件数の推移

死亡事故は20件前後
10年間 死亡者177名
負傷事故は減少傾向
負傷者22,754名
死亡事故の割合
129人に1人死亡

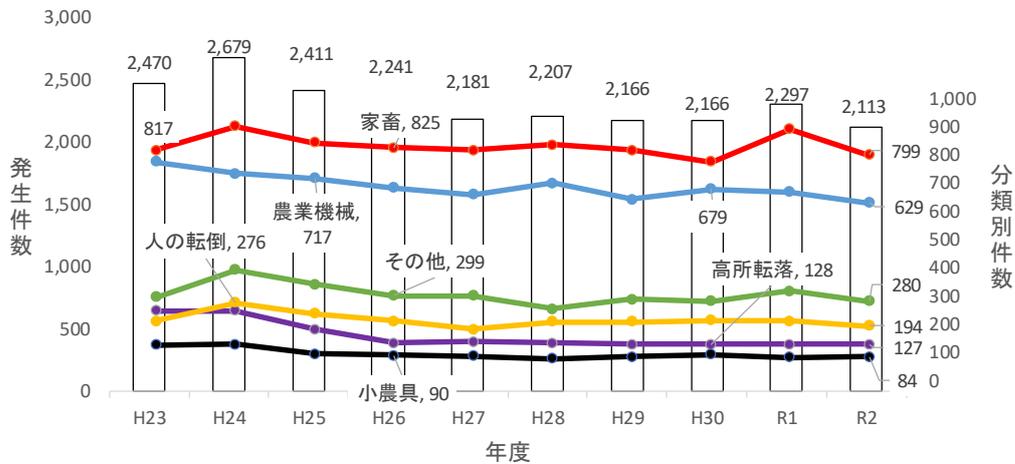
分類別事故件数の推移

家畜に踏まれる、蹴られる、挟まれる等	8,320件	36.3%
農業機械の転倒転落、落下、挟まれる等	6,885件	30.0%
人の転倒	2,147件	9.4%
高所からの転落	1,589件	6.9%
小農具・その他	942件	4.1%
その他	3,048件	13.3%

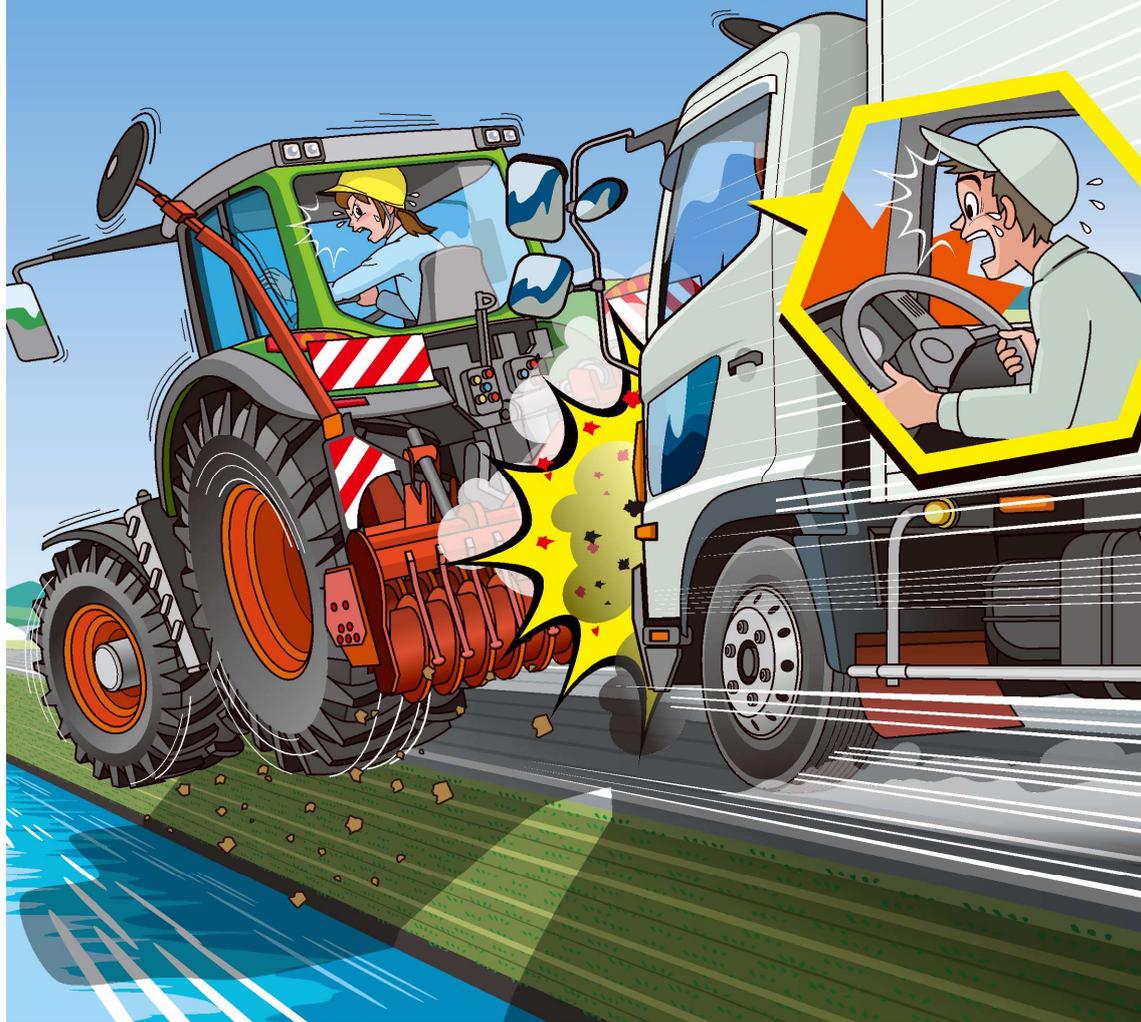
公道走行する農業機械の 接触・追突事故を防ごう!!

- ⚠️ **基本動作の徹底を忘れずに!**
- ⚠️ **先入観にはとられない!**
- ⚠️ **危険に気付いたら速やかに改善!**

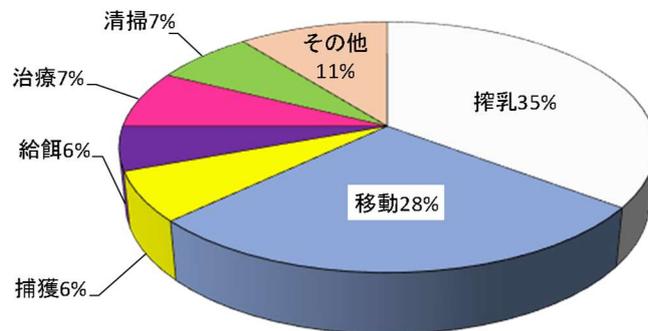
牛による負傷事故の発生と作業構成比率

- ・事故の発生 : 搾乳と移動時で全体の63%を占める
- ・事故の形態 : 牛に踏まれる、蹴られる、挟まれる、突かれる等
