実態調査から見た 農作業事故の問題点と対策

第4回日本農業労災学会シンポジウム
2017年5月12日(東京農大)
岩手大学名誉教授 立身政信
(公財)岩手県予防医学協会

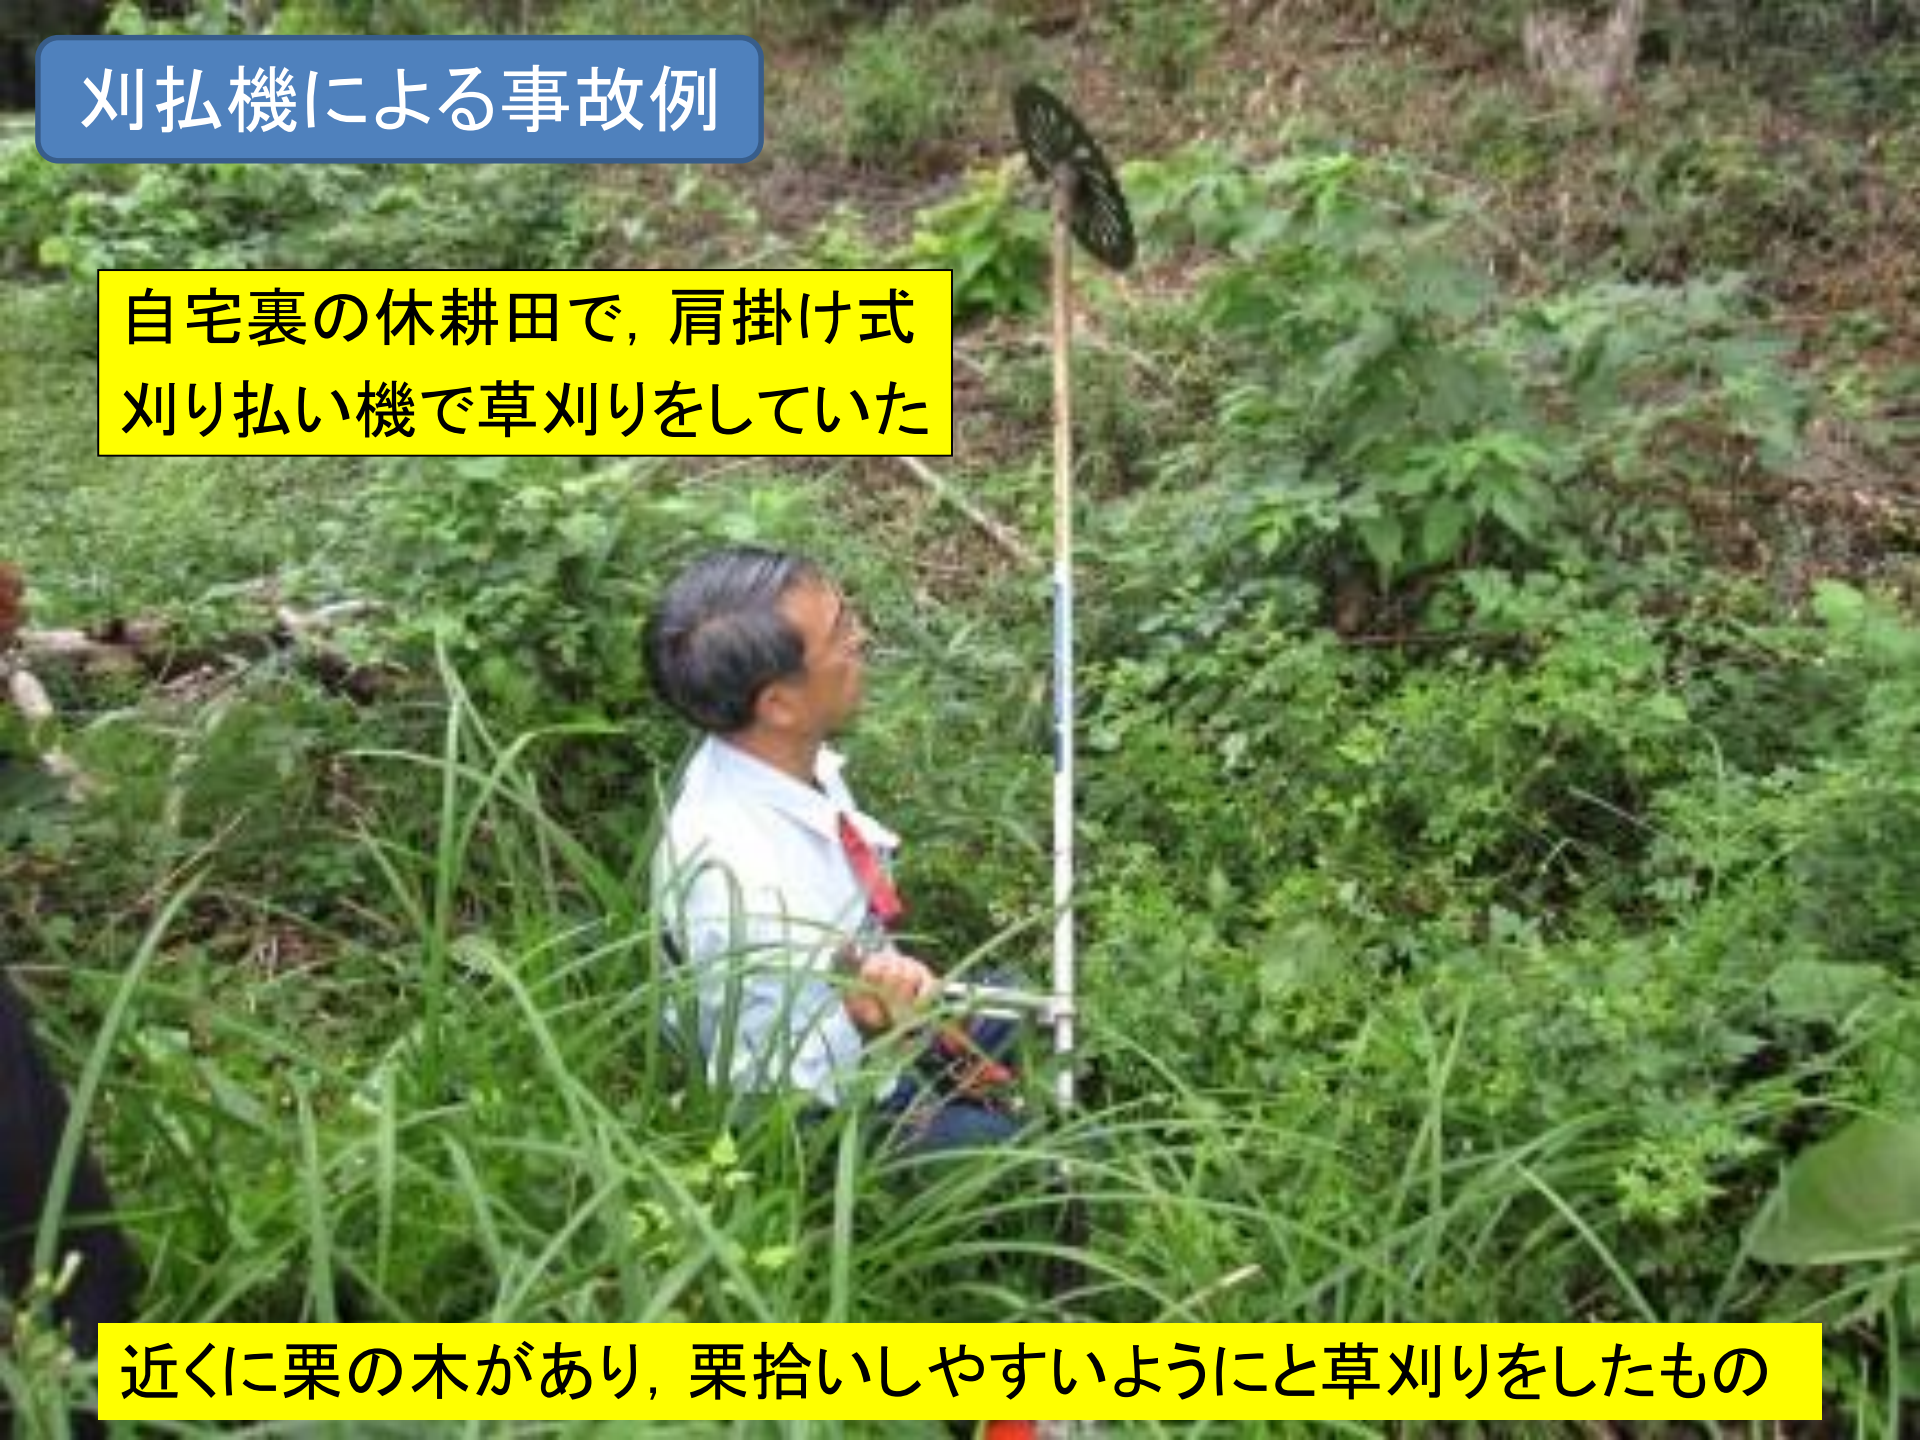
自宅裏の休耕田で、肩掛け式
刈り払い機で草刈りをしていた

近くに栗の木があり、栗拾いしやすいようにと草刈りをしたもの

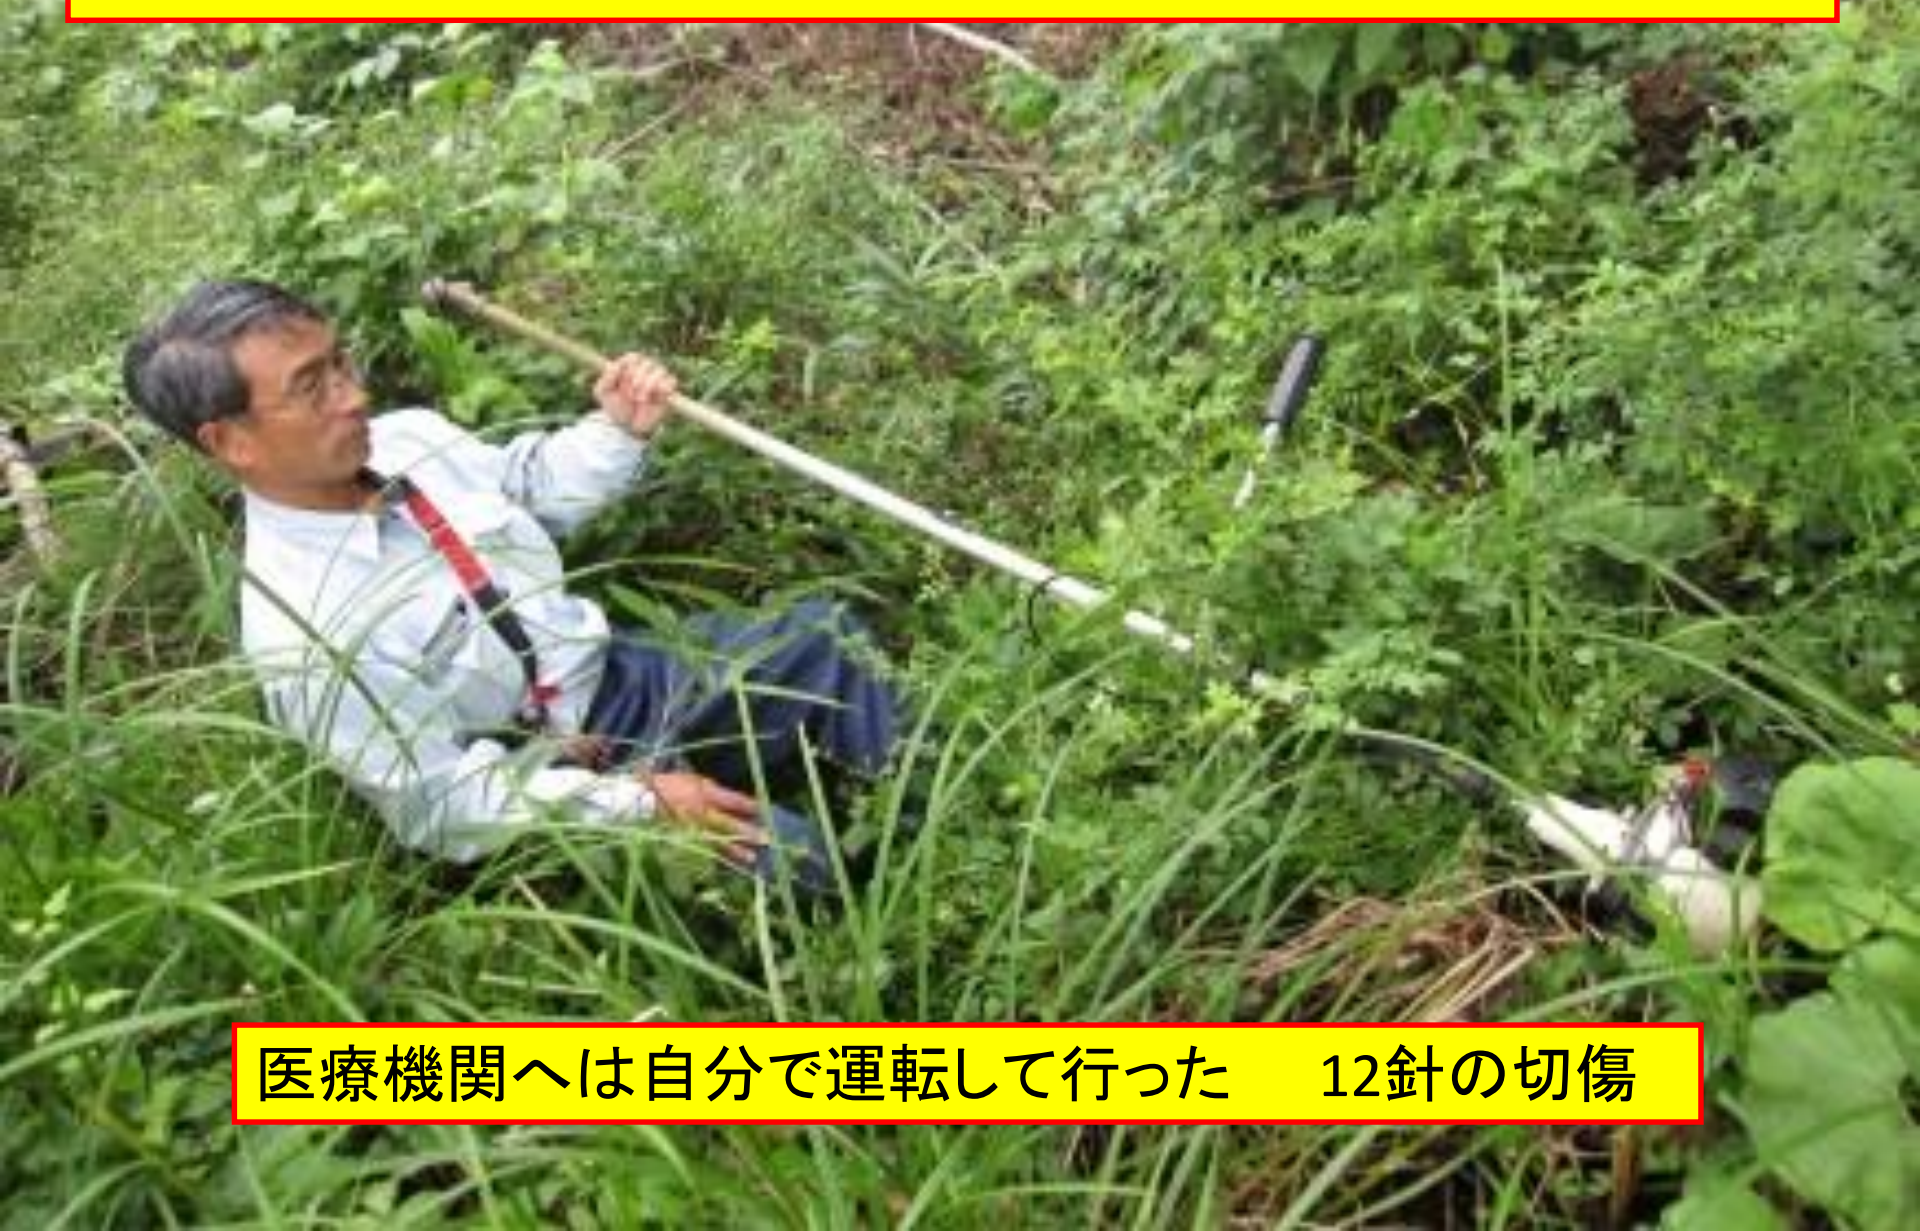
草に隠れた水路に気づかず足を踏み外し、ひっくり返ったはずみで回転したままの刈り払い機の刃が左鎖骨上に当たり受傷

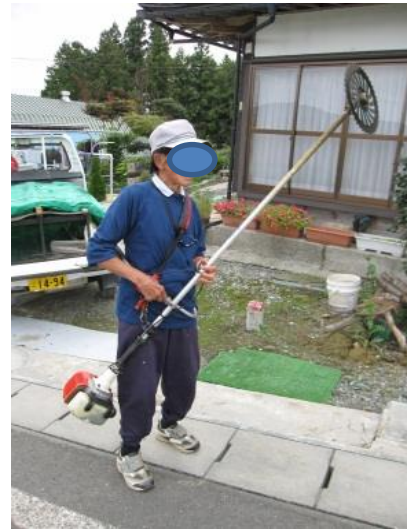
刈り払い機は，腰の部分の金具で本体を支持している

- 2～3年は草刈りをしていない場所で、草に隠れて水路が見えず、雨等で幅が大きく、深くなっていたのに気づかなかった
- **環境特に足場の悪さが大きな要因**
- 刈り払い機は、腰の部分の金具で本体を支持している
- 金具は折れまがった平鋼で、本人も**外しやすく便利**と言っていた
- 金具でしっかりつながっていれば、水路でつまずいても肩に刃は届かない構造なので、転んだはずみで、金具が外れたと考えられる

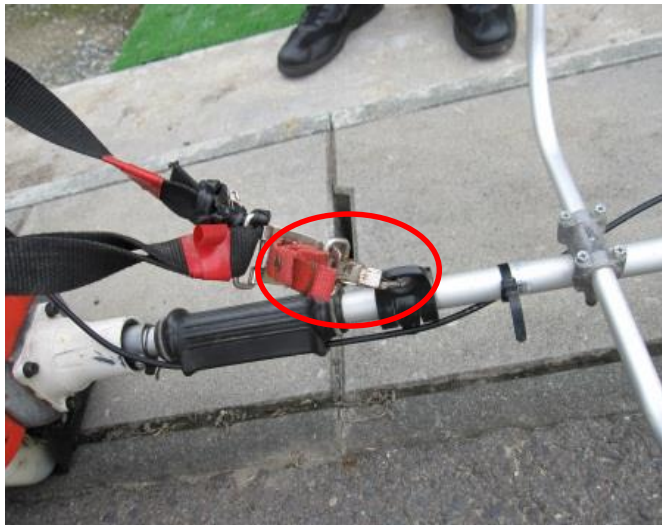
金具でしっかりつながっていても，水路でつまずいても肩に刃は届かない構造

金具は折れまがった平鋼
「外しやすく便利」とのこと

転んだはずみで，金具が外れたと考えられる

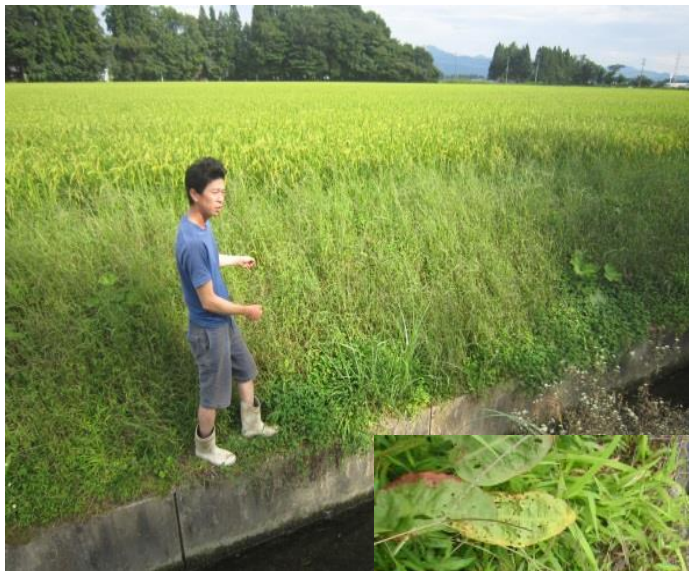
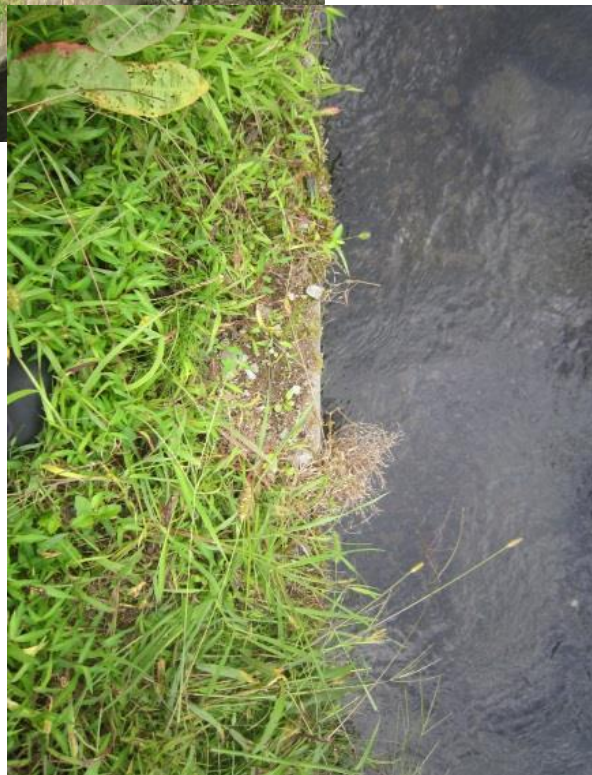
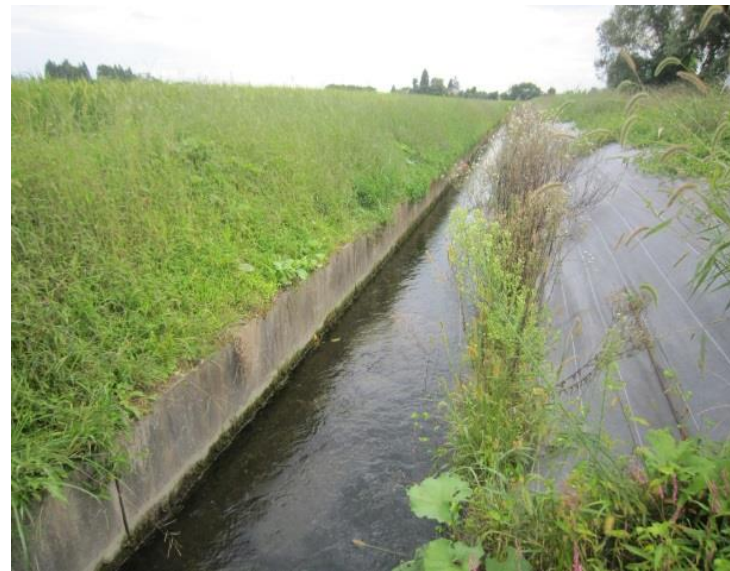
水路は巾1.6m、深さ1mほど
事故当時は30cm程の水位が
あった

水路のU字溝縁(巾10cm)は
草と小石で覆われている

- 消防大会や太鼓の練習などで疲れていた
- 当日も消防の講習があるため急いでいた
- 刈払い機の刃先がRになっていて少し前に出ているので危ないと思っていた(事故後は同機を使っていない)
- 法面とU字溝の縁が崩れていて、水平な足場が確保されていなかったため、草や砂利が縁の上に被さっている状態であった
- 法面に除草剤を使うと根も枯れて土が崩れやすくなる
- カバープランツを植えてみたが、ネズミに値を食われて枯れてしまった

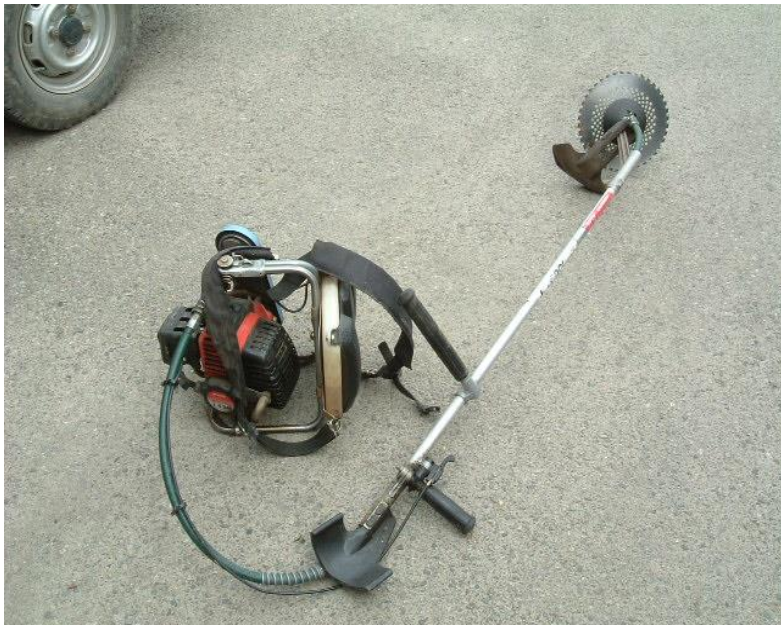
事故時に使用していた刈払い機

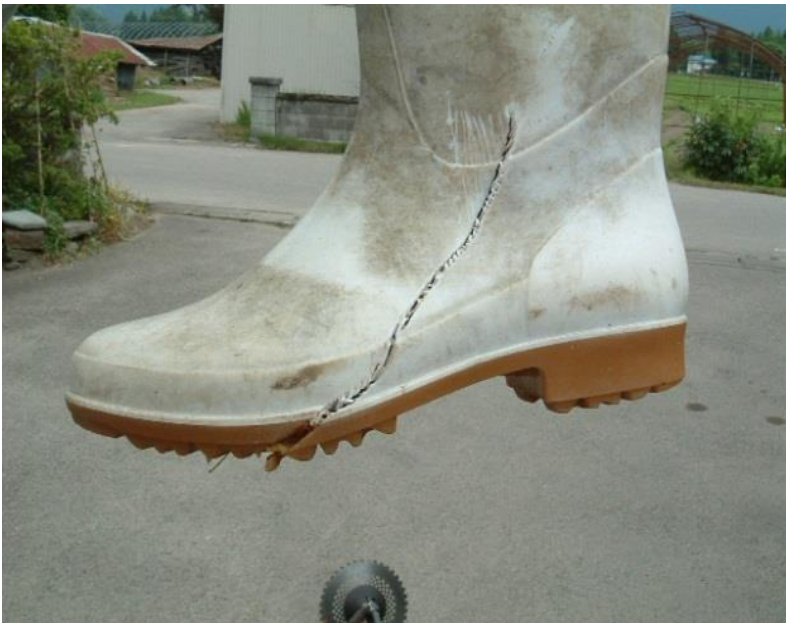
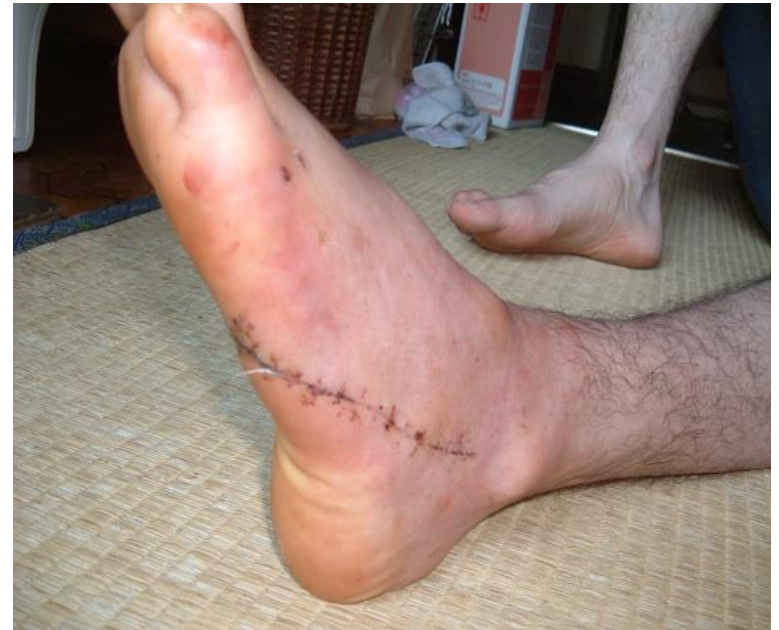
長靴と傷跡

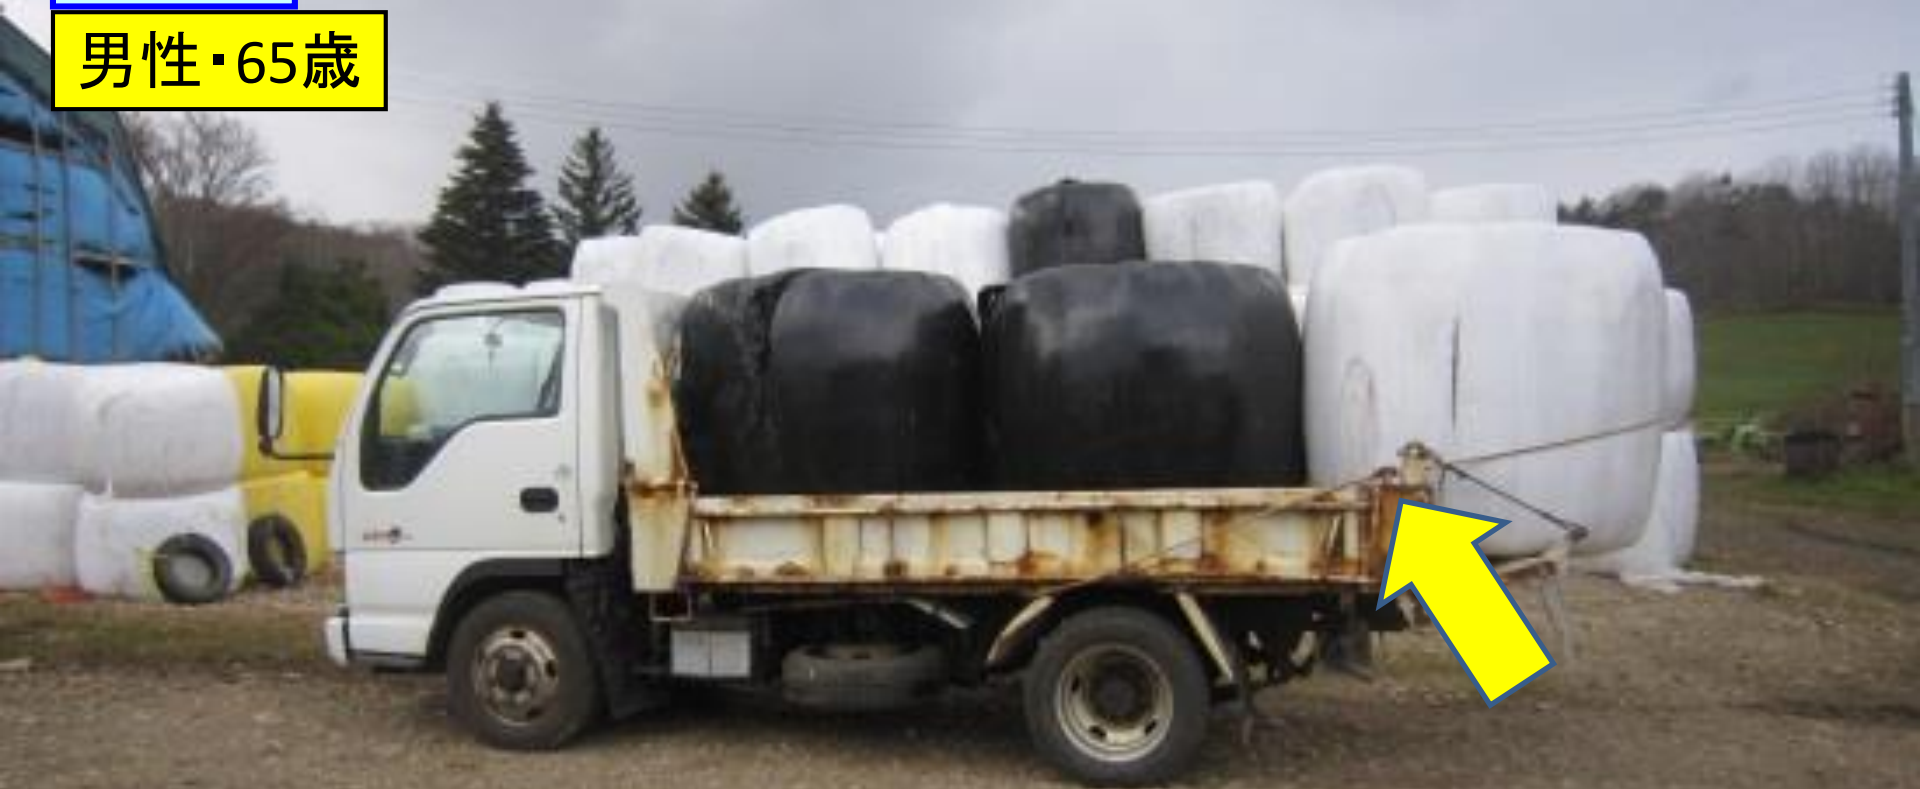
ロープが結び目で切れて背後に転倒。後頭部を地面に打ち、気絶。
1人作業で周囲には人はいなかった。気付いた後、特に症状なく、
別のロープをかけてトラックを運転して帰宅。

- 転倒・転落はあらゆる場面でおきている
(梯子、脚立、大型重機、倉庫、圃場・・・)
- 先ずヘルメットの装備
- 連絡手段(携帯電話など)の確保
- 危険個所の点検
- 農業労災への加入

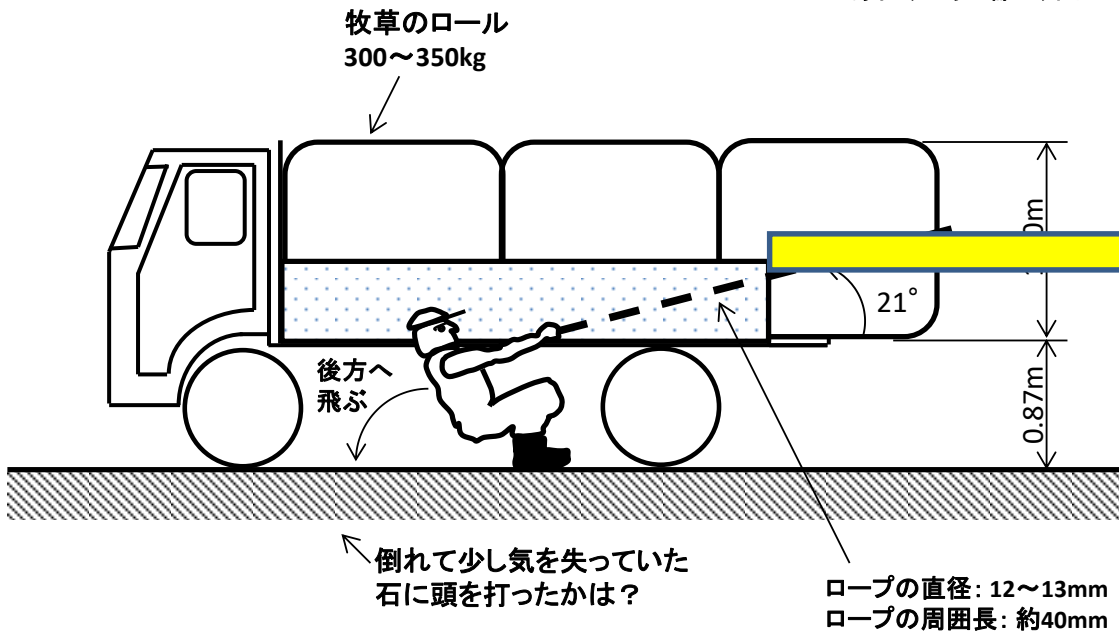
※ロープが切れると、大きく後方へ飛ぶことがある
(奥さんが他の人がそうなったのを見ている)

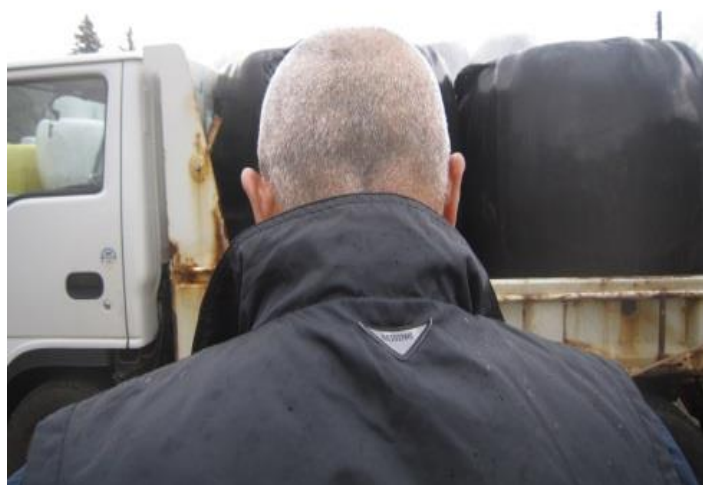
後頭部を強打(**ヘルメットなし**)

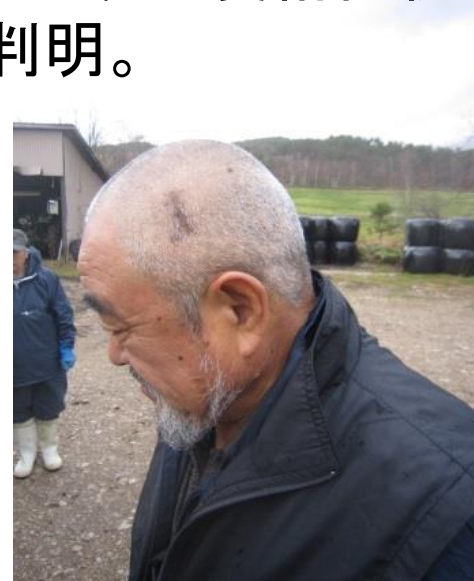
ドレナージ痕

同日、息子の運転で県立中央病院へ行き、すぐレントゲン検査を受け、血腫をドレナージ。翌日からは症状が解消した。

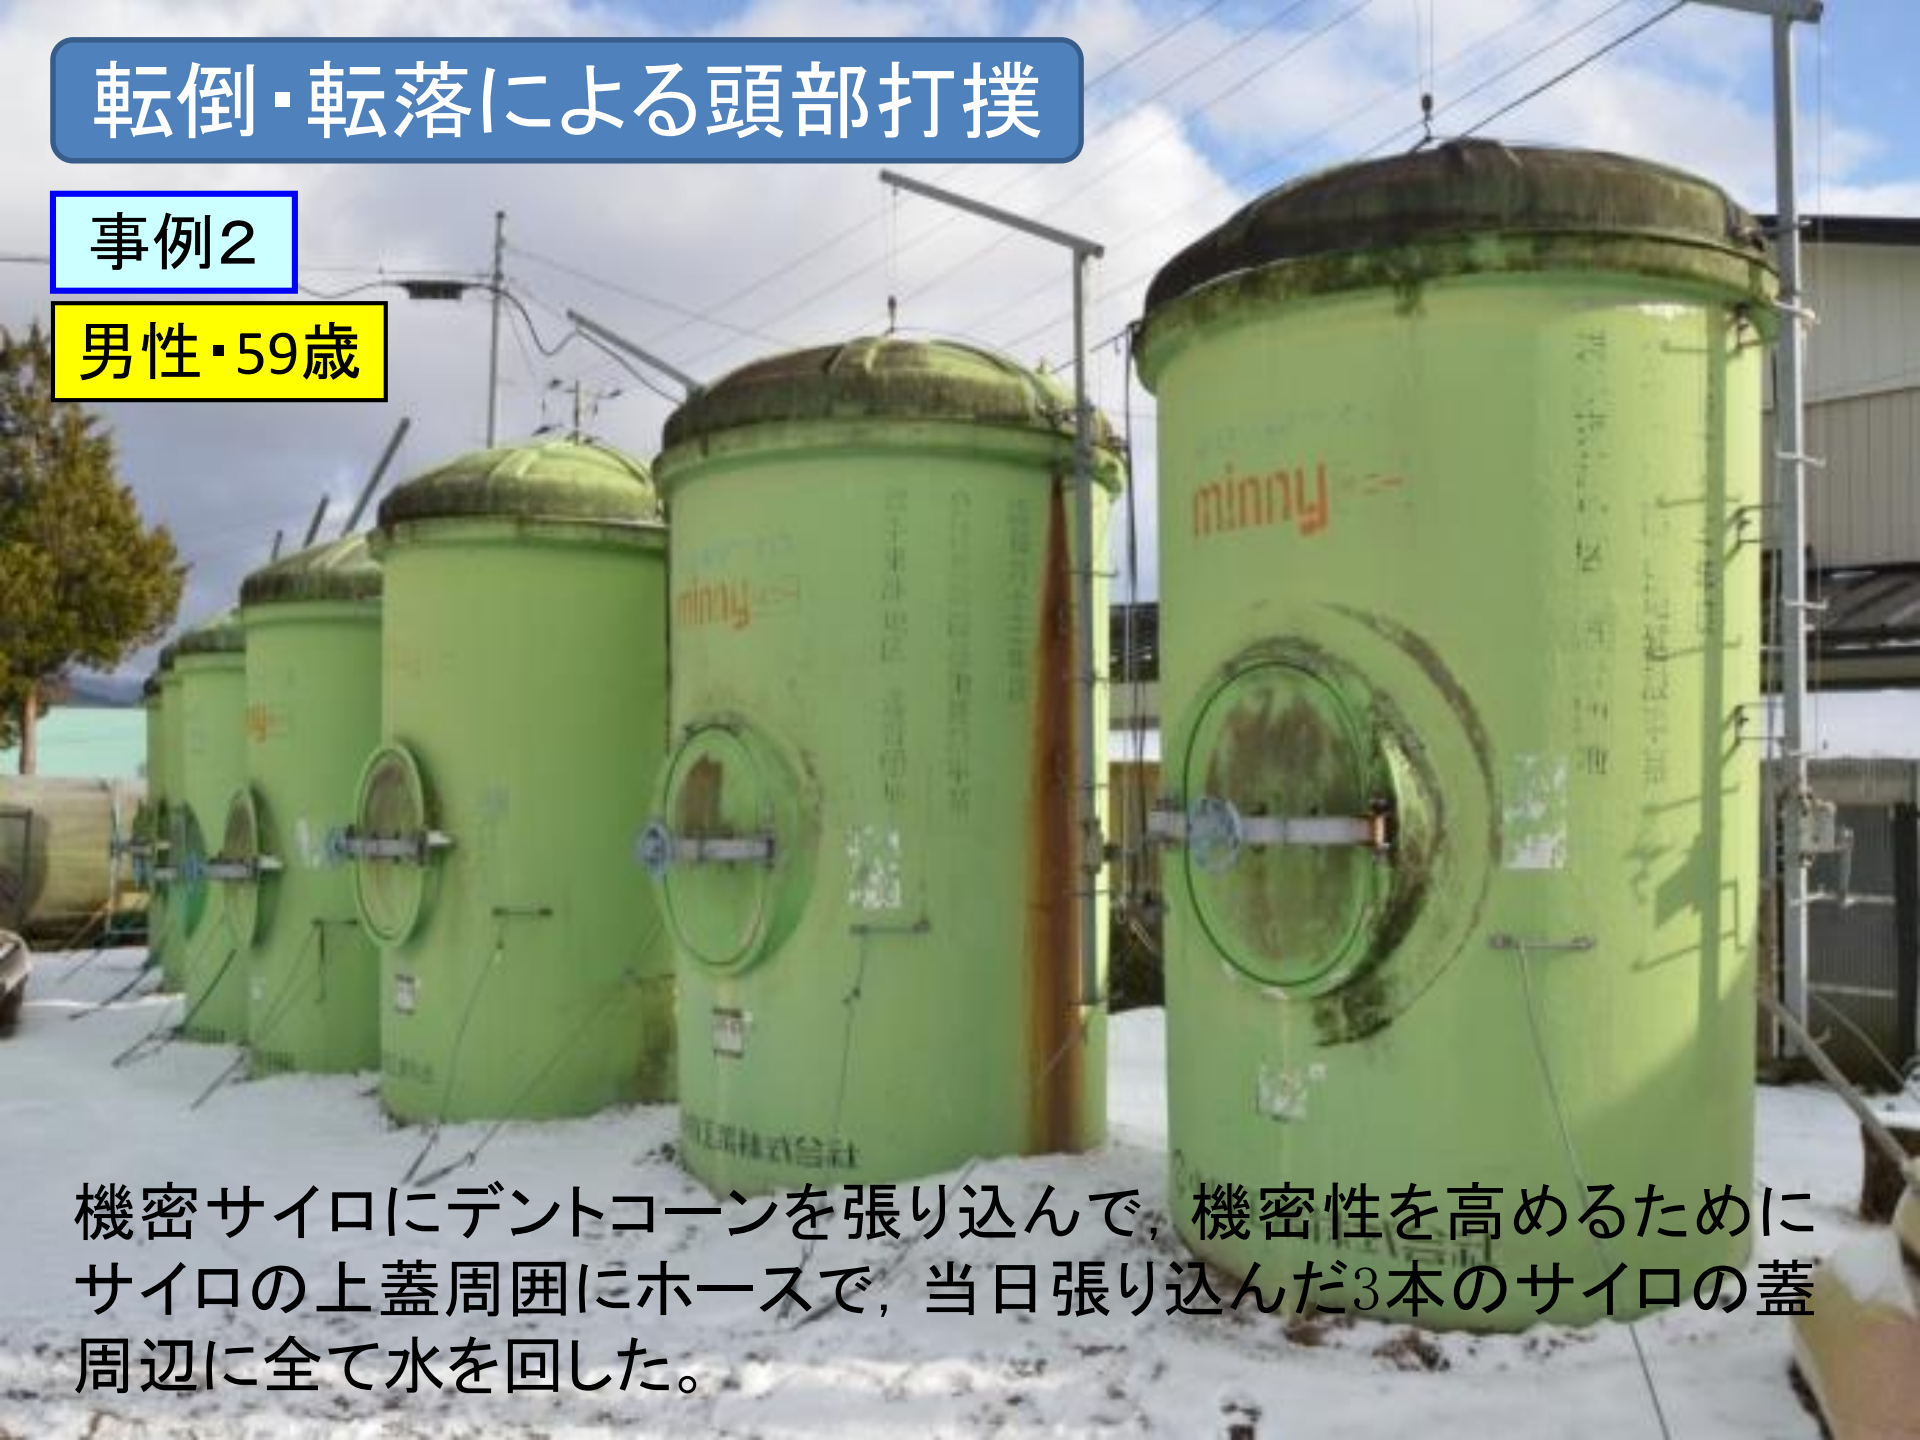
機密サイロにデントコーンを張り込んで、機密性を高めるためにサイロの上蓋周囲にホースで、当日張り込んだ3本のサイロの蓋周辺に全て水を回した。

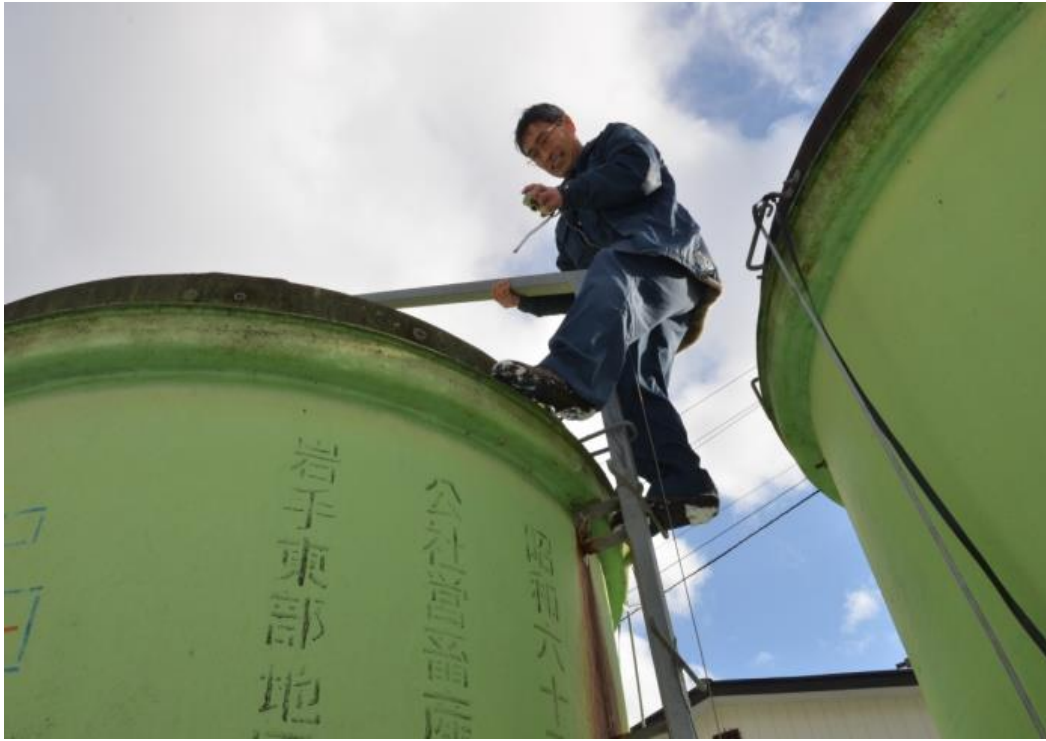
端のサイロから降りようとして、
上方伝いに帰る途中、2本目の
サイロの上部から、右足を滑ら
せて地面に落下

ヘルメットは着用せず！

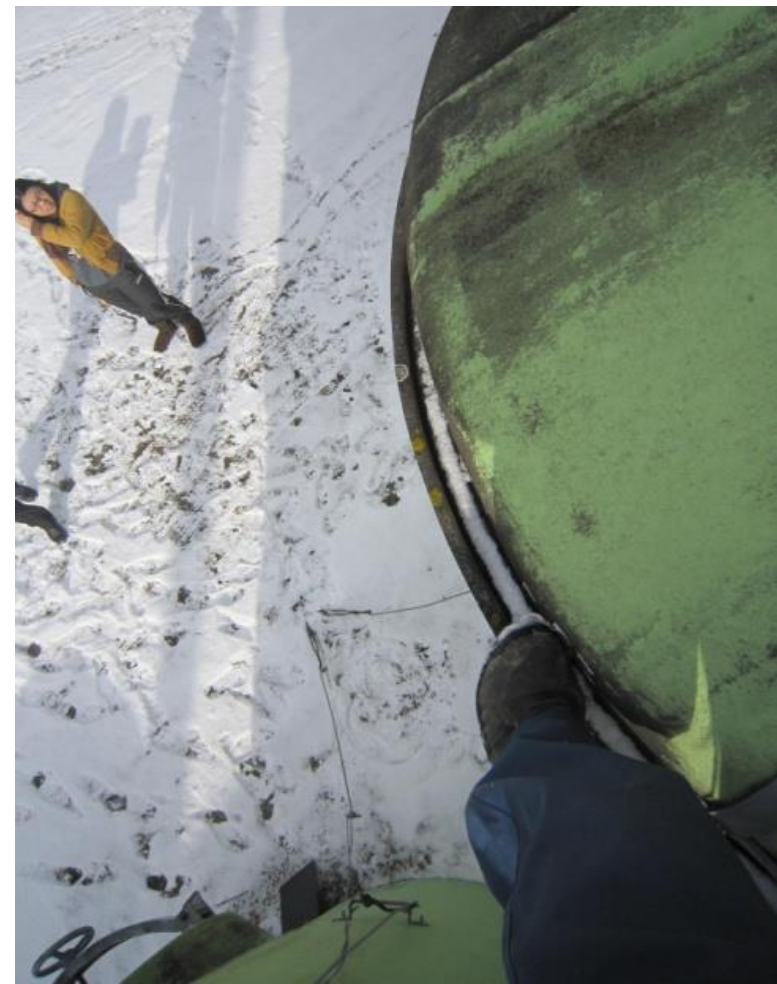
サイロの上部には
手すりが無かった！

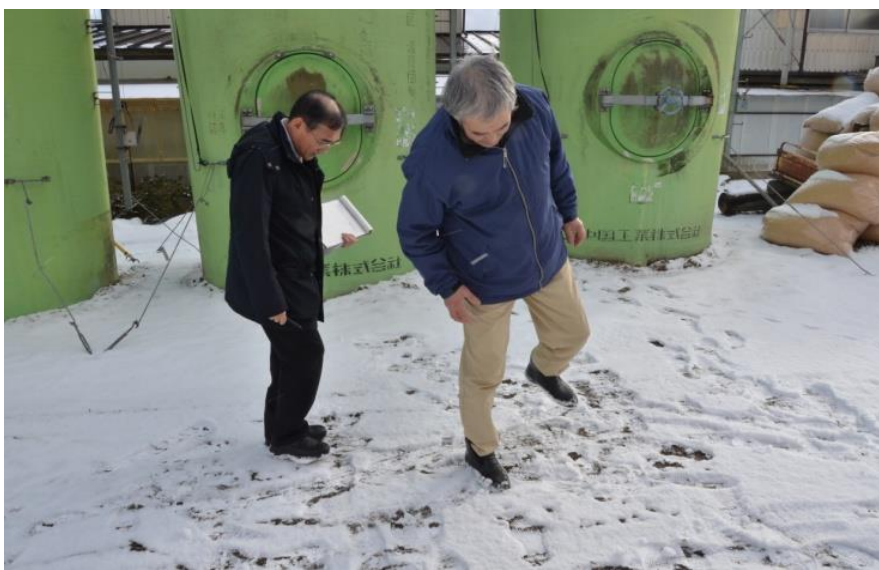
サイレージ取出し用丸ハンドルにぶつかるのを避けて、サイロから遠くに落下するよう心がけた。落下地点は、サイロから2.4m離れていた。
